## BALKONSANIERUNG IN KÖLN

# Trockene Balkone

74 schadhafte Balkone saniert – mit einem neuen, widerstandsfähigen Boden und einer langfristig funktionsfähigen Entwässerung über alle Stockwerke: Dieses Projekt hat die GAG jetzt in Köln-Zollstock umgesetzt. Die alte Entwässerung über den tragenden Hohlständer dient jetzt als Not-Entwässerung, mit dem Loro-System GF erfolgt die Hauptentwässerung nun über ein effizientes, langlebiges Direktentwässerungssystem in DN 50.

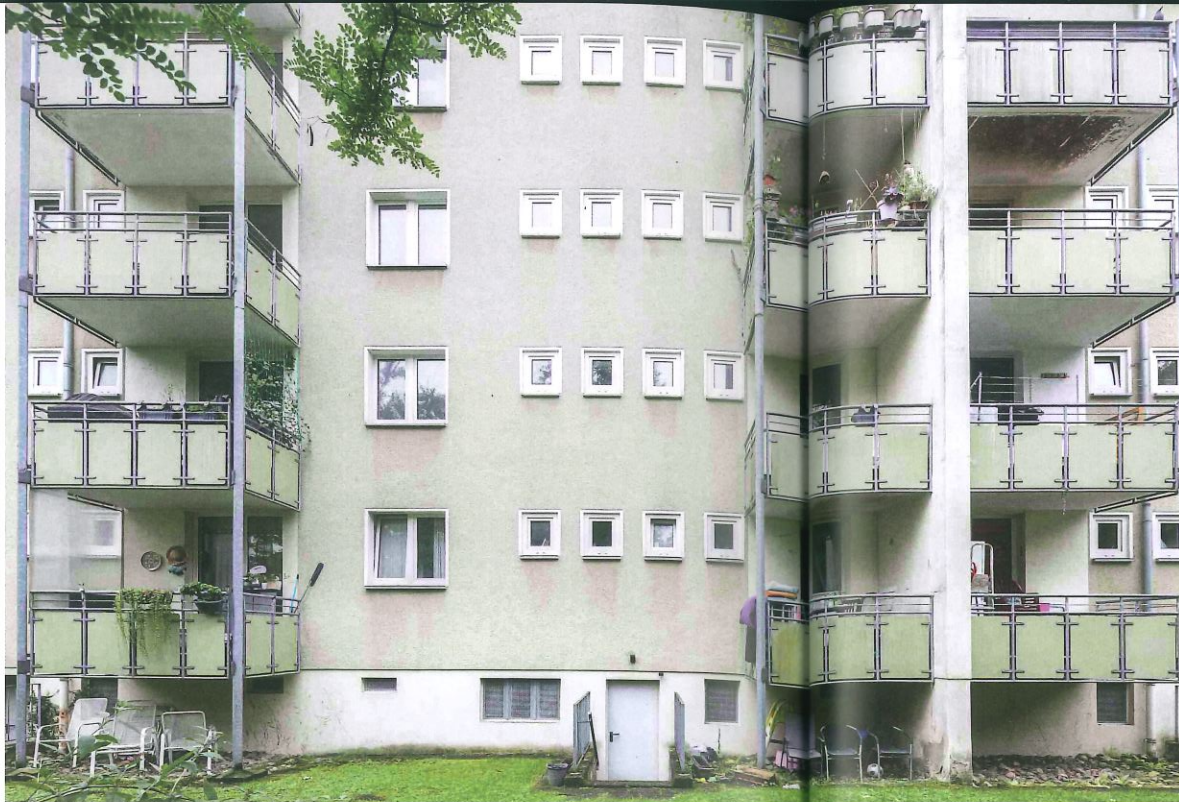
Die Balkone liegen zu den Innenhöfen und wurden 1991 angebaut.

Die sichtbarsten Schäden lagen zu Füßen: Auf vielen Böden war Feuchtigkeit in den Belag eingedrungen und hatte in der Folge zu Rissen im und unter dem Fliesenbelag geführt. Diese Böden waren nicht mehr zu retten. Der Aufbau wurde daher entfernt bis zur tragenden Schicht: Abbruch von Fliesen und Estrich bis zur Rohbetondecke. Als vorbereitende Arbeit wurde die Decke (und die angrenzenden Metallbauteile) zunächst gefräst, angeschliffen und geprimert. Als neuen Aufbau wählten die Verantwortlichen ein witterungsbeständiges Flüssigkunststoffsystem (TriflexBTS-P). Wichtig dabei war, dass sich der tiefste Punkt des Balkons durch die neue

Entwässerung verlagert: War bislang die Außenecke der Balkone als Ablauf ausgebildet, liegt dieser Punkt nun in der Fläche mit 10 cm Abstand von der Außenkante Klebeflansch zum Balkonrand (seitlich und von vorn) gemäß DIN 18531. Entsprechend war das Gefälle (2 %) neu auszurichten und wurde in einer Schichtdicke von 10 (am Tiefpunkt) bis 50 mm mit einem zweikomponentigen Schnellestrich hergestellt – die Schicht konnte bereits nach rund einer Stunde Abbindezeit überarbeitet werden.

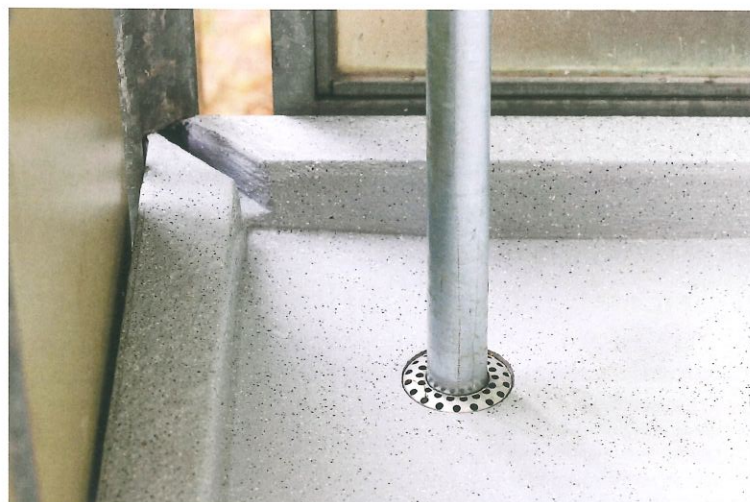
1 | Die neue Hauptentwässerung. Gut zu erkennen ist die Anstaufunktion in der Ecke, über die zuvor die gesamte Entwässerung erfolgte: Sollte ein extremer Regen dazu führen, dass die Wasserhöhe auf dem Balkon den Anstau an der Ecke übersteigt, übernimmt der alte Entwässerungsweg die Notentwässerung.

Mit dem Direktentwässerungssystem (Serie GF, Loro) ist die Hauptentwässerung jetzt elegant mit einem Strang über alle Stockwerke gelöst. Der Ablauf erfolgt über ein Ringsieb, welches das

von oben kommende Rohr ohne zusätzliche Befestigung umschließt und den Niederschlag zusätzlich in das abführende Rohr leitet. Nur auf dem obersten Balkon dient ein flächiges Sieb als Abschluss für den Balkonablauf. Das Wasser fließt dann unterhalb des Erdgeschoss-Balkons auf die freie Fläche (Freispiegelentwässerung) des Grundstücks – wie bereits in der ursprünglichen Situation und es auch weiter für die Notentwässerung gilt. Die Notentwässerung ist der zweite Clou: Dafür wurde die alte Entwässerung über die tragenden Hohlprofile einfach umgenutzt. Dazu ist in der Balkonecke am Boden eine etwa 1,5 cm hohe Stufe ausgeführt, sodass Niederschläge erst ab einer bestimmten Höhe über den zweiten Entwässerungsweg fließen können. Dann aber ist sichergestellt, dass auch bei sehr starkem Regen das Wasser vom Balkon nicht in Richtung der Wohnungen fließt, sondern ab.
